# PUISTOKATU 4

– RAKENNUSHISTORIA JA INVENTOINTI

## Puistokatu 4 – rakennushistoria ja inventointi

Tilaaaja:  
Arkkitehtuurimuseo

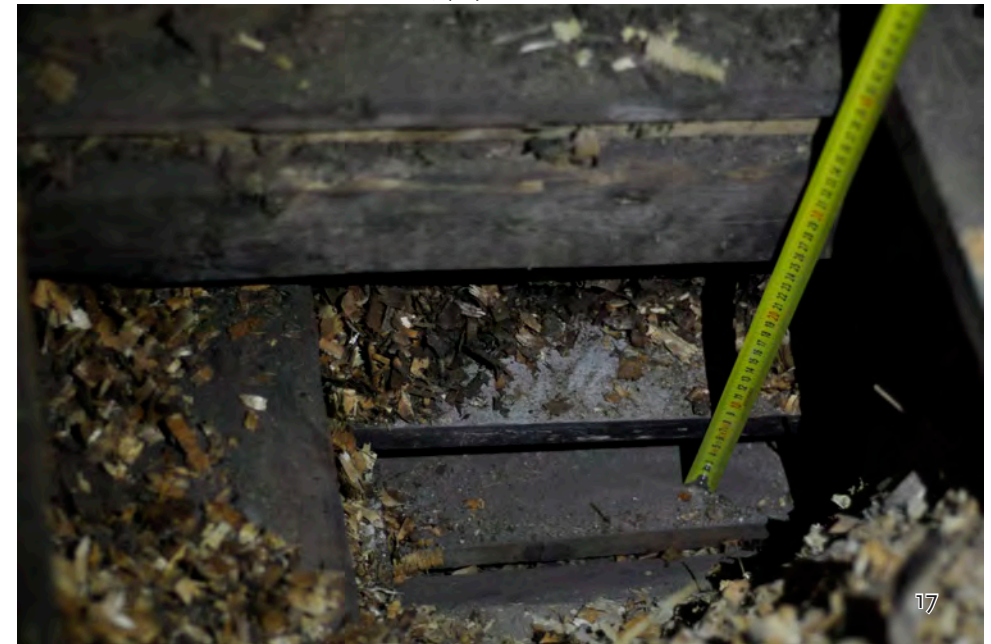
Kuva: Palanutta kutterinlastua huoneen 203 yläpuolella, avauskohta D

Puurakenteiden kannalta merkittävin vaurio on ollut vuoden 1886 tulipalo, jossa rakennuksen kaikki puurakenteet tuhoutuivat. Vuosien 1888 ja 1889 uudisrakennusvaiheen jälkeen rakennuksessa on ollut ainakin yksi merkittävä tulipalo, jonka jälkiä on vielä selvästi nähtävissä vesikaton alusrakenteissa, luultavasti vuosien 1900 ja 1916 välillä. Palo on todennäköisesti rajoittunut pääosin toisen kerroksen huoneeseen 203. Löysimme tämän palon jälkiä välipohjasta, avauskohdasta D. Kutterinlastueriste välipohjassa huoneen 203 yläpuolella oli selvästi hiiltynyttä, kun taas huoneen 205 yläpuolinen eriste näytti vauriottomalta. Ero oli selkeä: palaneen eristeen raja kulki juuri huoneiden 203 ja 205 väliseinänlinjan kohdalla. On tietysti mahdollista, että välipohjan eristettä on vaihdettu myöhemmin. Mutta mikäli näin ei ole, tukee avauskohdasta D löytämämme palanut eriste sitä teoriaa, että palo olisi rajoittunut vain huoneeseen 203.

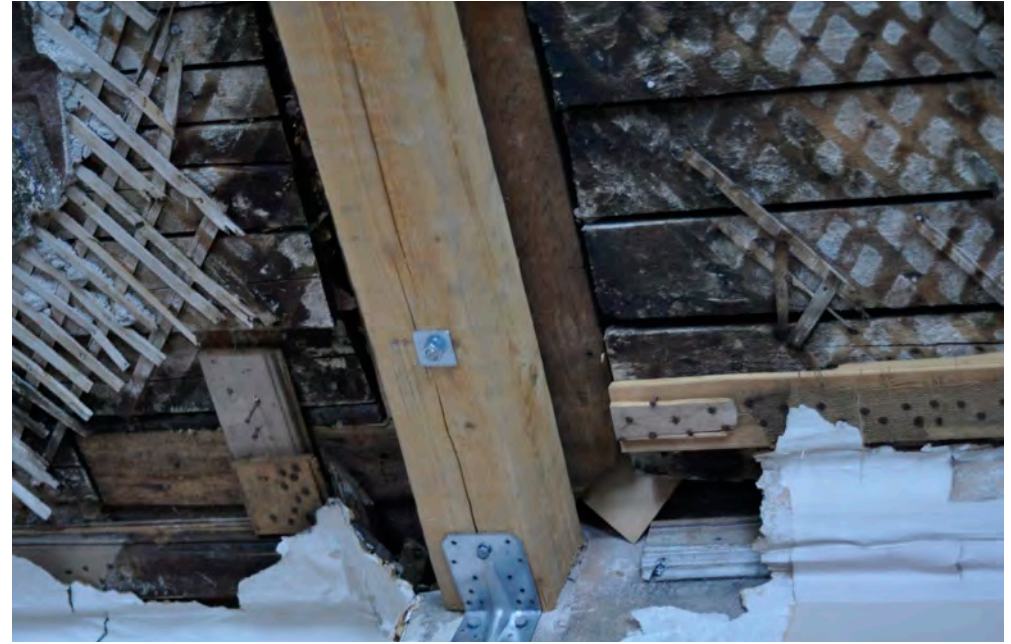
Kuva 2: Tukirakenne alapuolelta huoneesta 203. Palkin molemmin puolin näkyy tikutusta, joka on tullut esiin rappauksen irrottua romahtaneesta lattiasta.

Toinen merkittävämpi vaurio ullakon välipohjarakenteen kannalta on huoneen 313 osin romahtanut välipohja. Romahtaminen on seurausta Walter Jungin vuonna 1916 tekemän suunnitelman pohjalta tehdyistä tilamuutoksista, joissa huoneen 203 keskellä ollut väliseinä ja kantava muuri purettiin. Ullakon välipohja tukeutuu tässä kohtaa poikkeuksellisesti kantavaan muuriin. Ennen vuotta 1959 tapahtuneissa muutostöissä tätä ei ilmeisesti osattu olettaa, eikä rakennetta tutkittu riittävän tarkasti ja mahdollisesti palomuuriksi luultu kantava muuri purettiin. Näin ollen huoneiden 313 ja 315 välipohjat jäivät osin ilman alapuolista tukea. Ristikkäinen vuoliaiskerros on kuitenkin estänyt välipohjan täydellisen romahtamisen jakamalla välipohjan kuormaa myös sivuttaissuunnassa viereisille vuoliaisille, joiden päät tukeutuvat muihin kantaviin rakenteisiin. Yhdensuuntaiseen vuoliaiskerroksen tukeunut välipohjarakenne olisi vastaavassa tilanteessa, mitä luultavimmin, romahtanut kokonaan.

Uusi tukirakenne koostuu kahdesta 125 mm x 125 mm puupalkista, joista ylempi on upotettu savuhormin sisään noin 150 mm. Palkkien läpi on porattu reiät kierretangoille, joiden avulla romahtanut välipohja on saatu nostettua takaisin nykyiselle tasolle. Ylempi palkki on taipunut nostossa noin 115 mm. Rakenne riittää kantamaan välipohjan ainakin ilman suurempaa kuormitusta; tukiansaan lähellä kävellessä välipohjassa ei tunnu notkunutta.

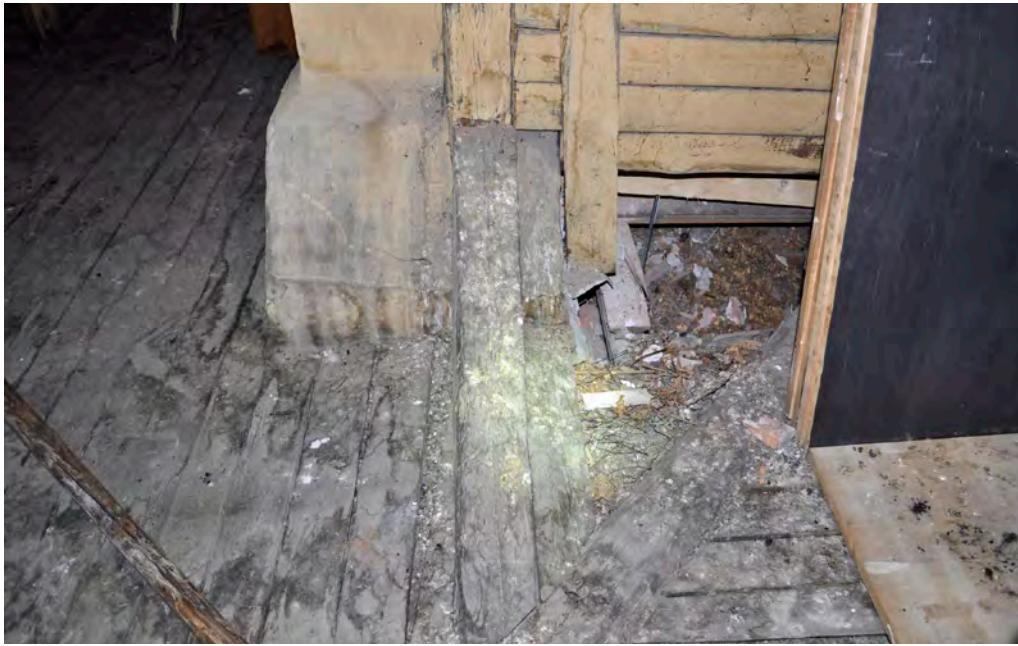
Kuva 3: Hormia kiertävän vekseli-  
vuoliaisen pää huoneessa 315.

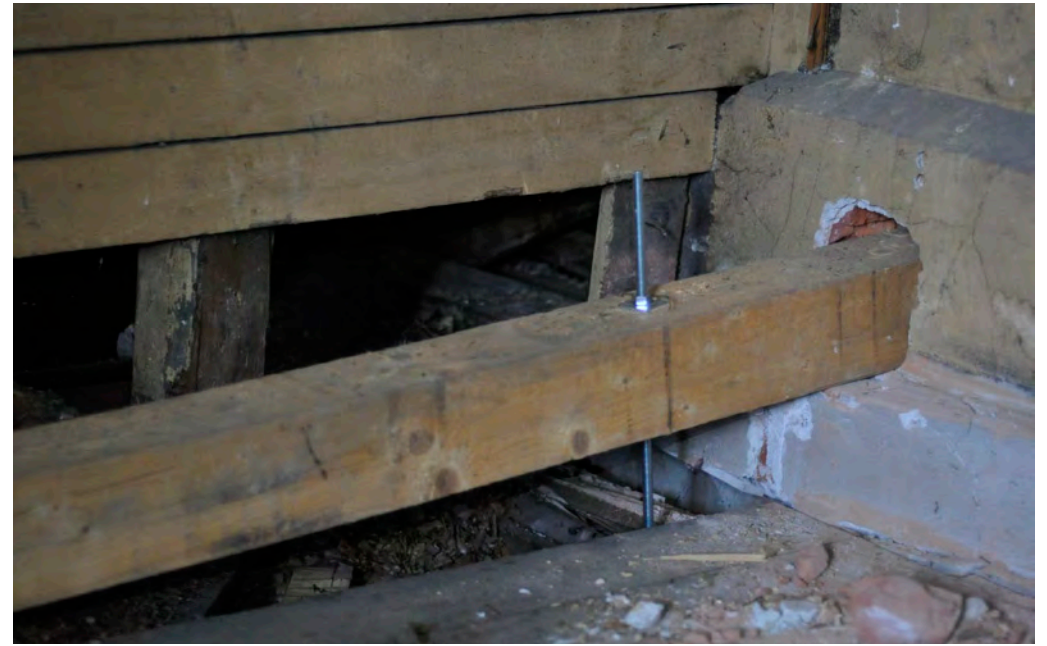
Kuva 4: Väliaikaisen tukirakenteen pää on  
kannatettu muurin tehdystä kolosta.

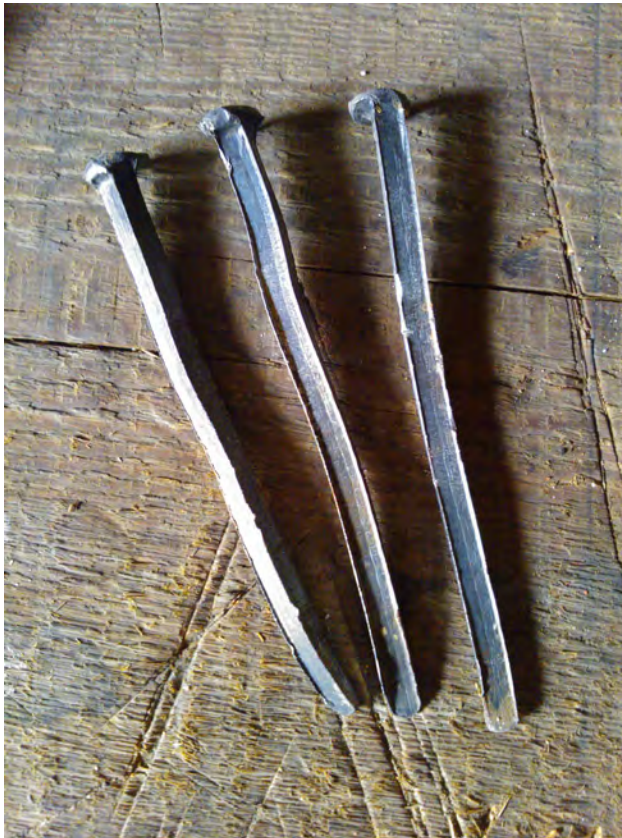
Kuva: Avauksissa löydettyjä nauloja.

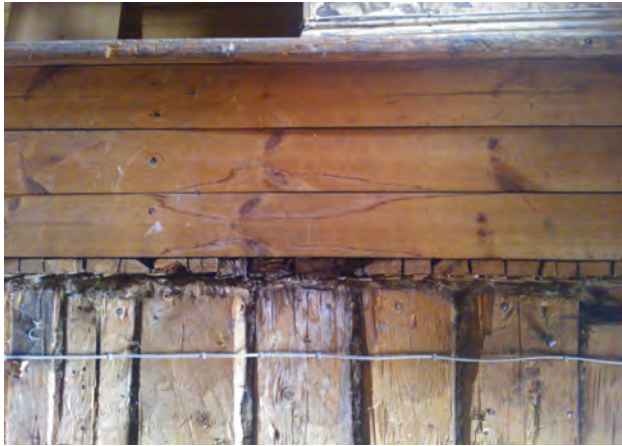
## Avaus B | Huone 301

Kuva on otettu vintille vievän porrasaukon kohdalta. Kuvassa näkyy seinän ja vuorilaudoituksen välissä aluslaudoitus ja tikutus.

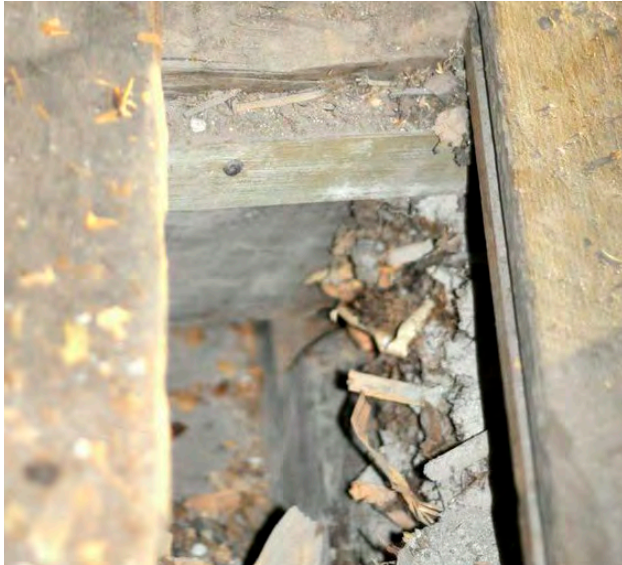
# Avaus E | Huone 302

Kuvassa näkyy lattialautojen liittyminen haltijaparruun ja lautojen alla maasta koostuva painotäyte. Huoneessa on poikkeuksellisesti käytetty painotäytteenä pelkästään hiekkaa. Yllättävää oli myös pahvikerros kahden kevyen täytteen välissä (turvetta päällä ja kutterinastua alla).

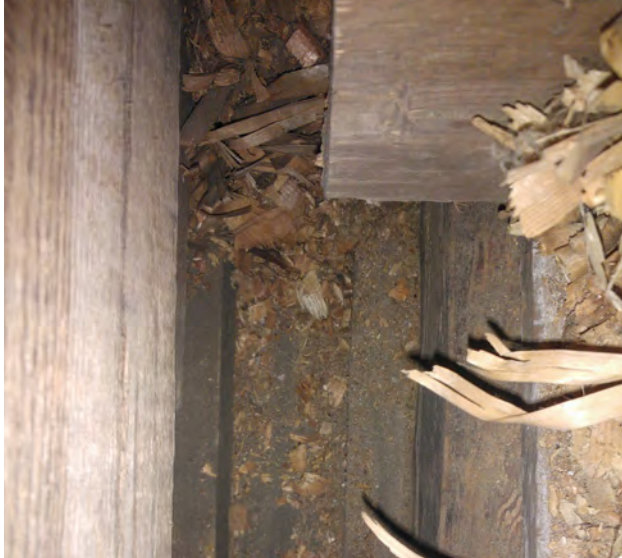
# Avaus H | Huone 309

Kuvassa näkyy kuinka ylempi vuoliaiskerros ei liity kiila-ansaaseen huoneen 309 etelän puolella vaan päättyy vähän ennen sitä. Kiila-ansas kuvassa vasemmalla.
